# ENSAIOS DE CARACTERIZAÇÃO DO COMPORTAMENTO ESTRUTURAL DE CONSTRUÇÕES EXISTENTES EM ADOBE

Humberto Varum, Aníbal Costa, Henrique Pereira, João Almeida

Departamento de Engenharia Civil  
Universidade de Aveiro, 3810-193 Aveiro, PORTUGAL  
Tel.: +351 234 370938 - Fax: +351 234 370094 - E-mail: [hvarum@civil.ua.pt](mailto:hvarum@civil.ua.pt)

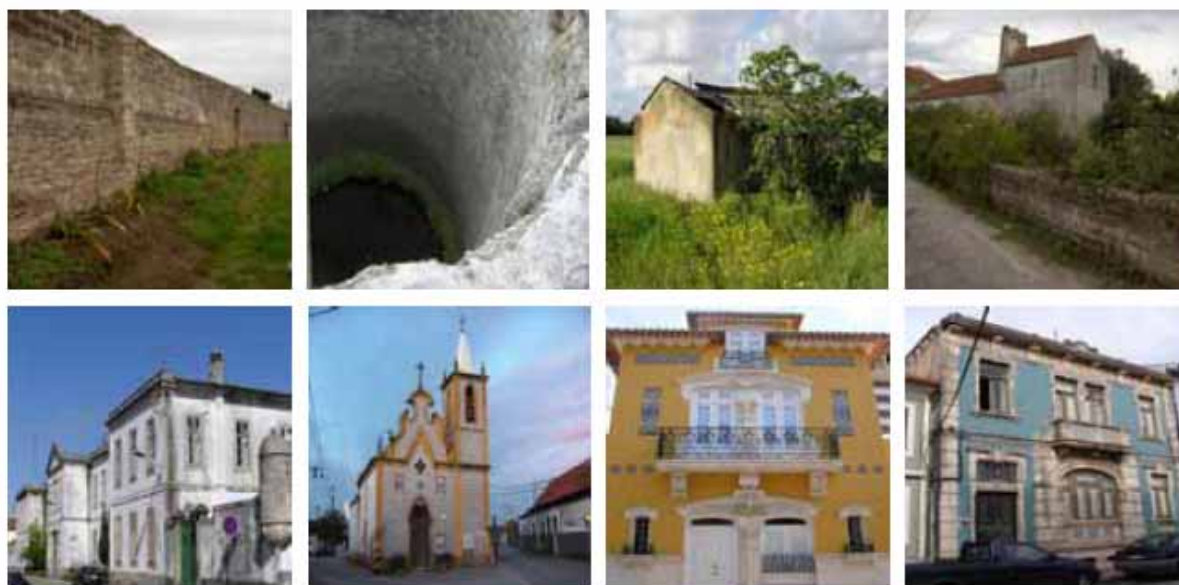
Fig. 1 - Construções em adobe no distrito de Aveiro.

O emprego deste material, na região, era feito sobretudo na construção de casas e muros, embora lhe sejam conhecidas outras utilizações como sejam a construção de muros de suporte de terras ou até mesmo de poços de água (Fig. 1). De tal forma se faz ainda sentir a

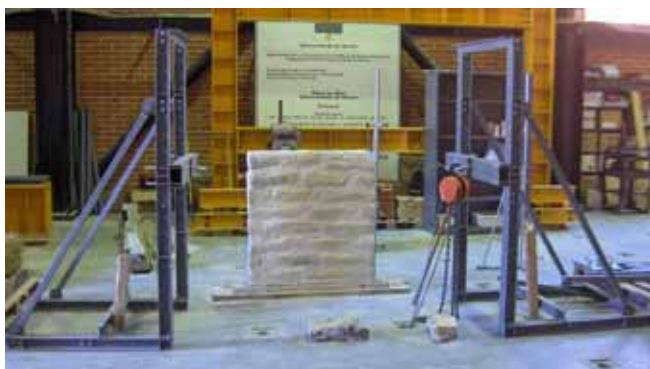
Depois de aplicada a carga vertical (2.86kN) sobre a parede, foram impostas forças horizontais no plano da parede, em ciclos de amplitude crescente até ao colapso da parede. A força horizontal máxima aplicada na parede foi de 3.2kN (Fig. 4).

Fig. 4 – Parede, pórticos de reacção e gráfico força vs. deslocamento.

O modo de rotura verificado na parede foi o característico destas paredes de alvenaria e para os níveis de tensão vertical em causa. Este traduziu-se pela abertura de uma fenda horizontal na base da parede. O valor reduzido da carga vertical induz um comportamento tipo mecanismo de corpo rígido, traduzido num movimento de rotação da parede quase intacta sob os seus cantos inferiores (“rocking”). A resposta à solicitação horizontal cíclica aplicada sobre a parede pode ser observada no gráfico da Fig. 4.
